Etude pour la restauration
hydromorphologique du lit de la
Têt aval

Rapport de Mission 2

Etudes préliminaires à l'AVP visant
à définir des scénarios
d'aménagements.

44321 | Décembre 2021 | v.4

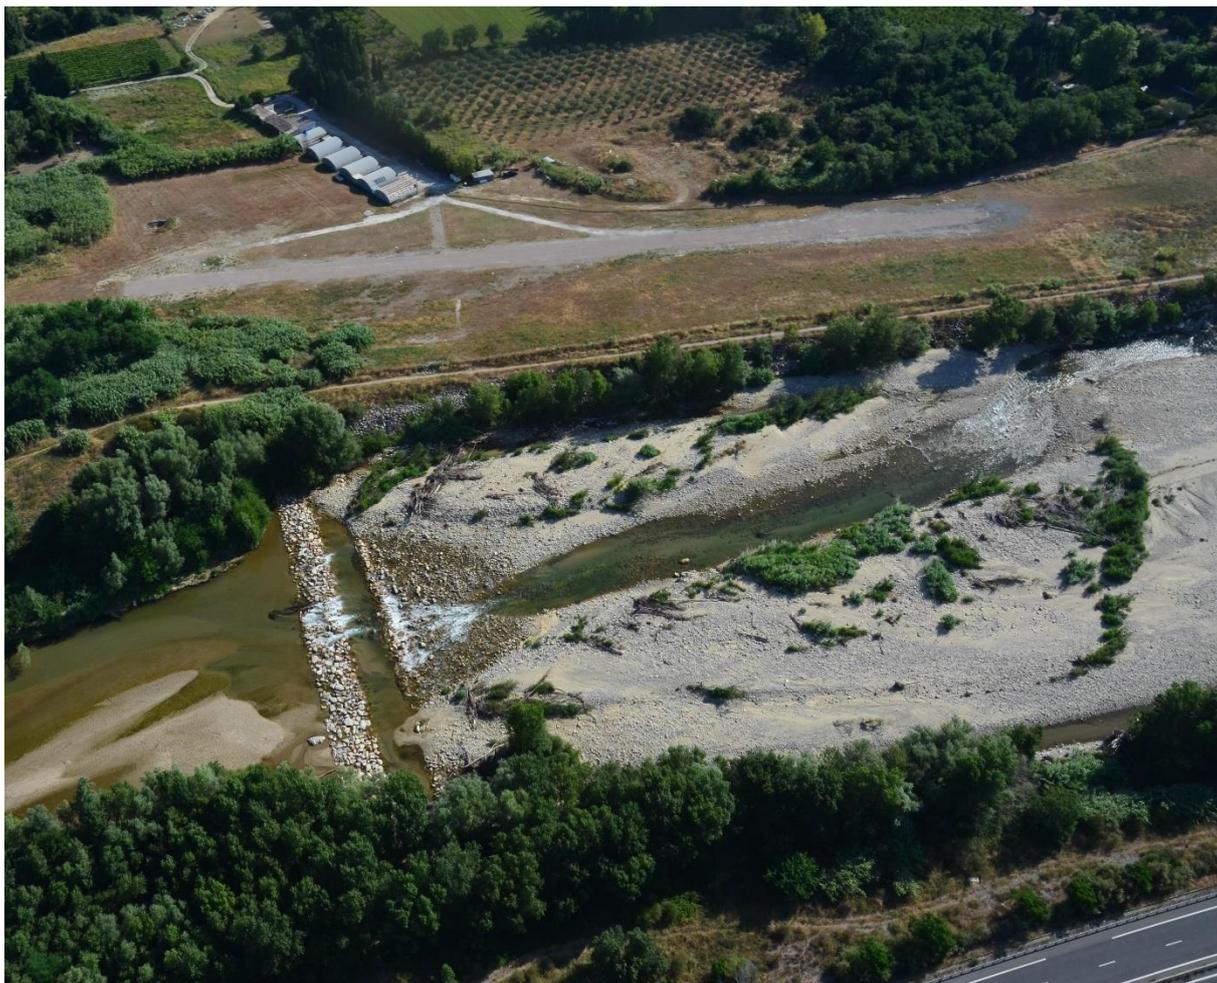
Figure 37 : Seuil de Saint Féliu d'Amont – base ULM Corneilla

Le seuil de Saint Féliu d'Amont est situé au droit de Saint Féliu d'amont en rive droite et de la base ULM à Corneilla en rive gauche. Il est référencé dans le référentiel des obstacles à l'écoulement sur la Têt (ROE 36 295). Il présente une cote de seuil de 78.87mNGF et une hauteur de chute de l'ordre de 2.2m (par rapport à la cote aval).

Toutefois la RTM, lors de son diagnostic, suite à Gloria, a relevé les désordres suivants :

Priorité	Localisation des travaux	Nature des travaux
Travaux à envisager à court terme	Seuil	Reconstruction de la partie dégradée du coursier par la mise en place de gros blocs agencés
		Confortement de la fosse de dissipation en pied de l'ouvrage : doublement du cordon par des gros blocs pour limiter l'érosion régressive. Ajout de gros blocs à l'aval du cordon au niveau de l'incision pour limiter le risque de son affouillement
	Enrochement rive gauche aval	Reconstruction du pied de la berge de la rive gauche sur environ 150 m pour limiter l'extension de sa destruction vers la digue et les terrains en retrait
Travaux à moyen et long terme	Berges	Gestion de la végétation et enlever des embâcles les plus importants et à proximité des berges afin de limiter les contraintes

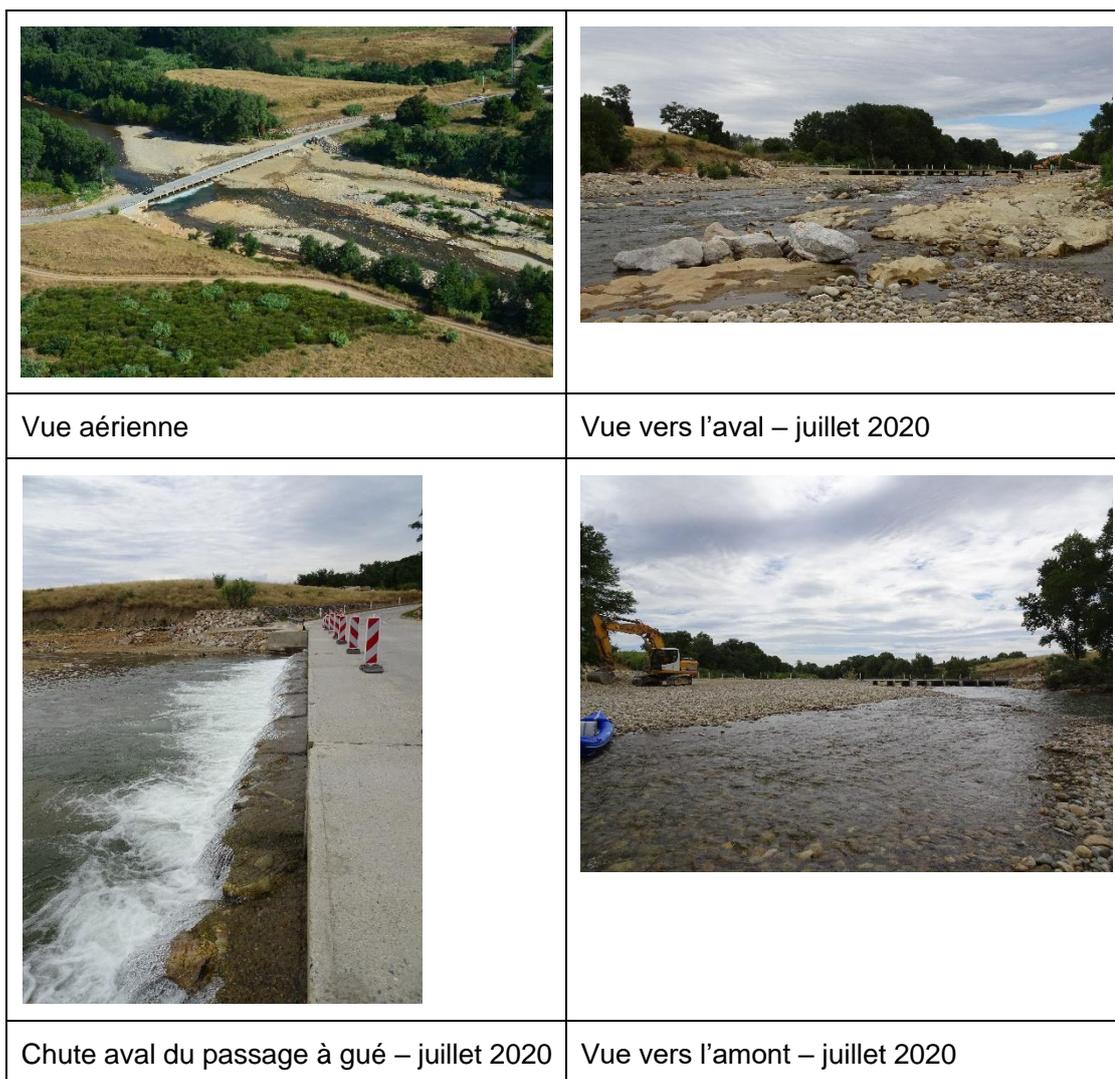
Figure 40 : Passage à gué de Saint Féliu d'Avall

Ce seuil est constitué d'enrochement en aval du passage à gué. L'ouvrage a connu quelques dommages suite aux crues morphogènes de 2020 : l'affouillement du radier s'est accentué et la berge en rive droite à l'aval, au droit de l'ancienne décharge, s'est érodée (cf. p3 du rapport du syndicat des nappes). En réponse, le Département est intervenu pour déplacer des matériaux issus de l'atterrissement amont et recharger localement les zones déficitaires.

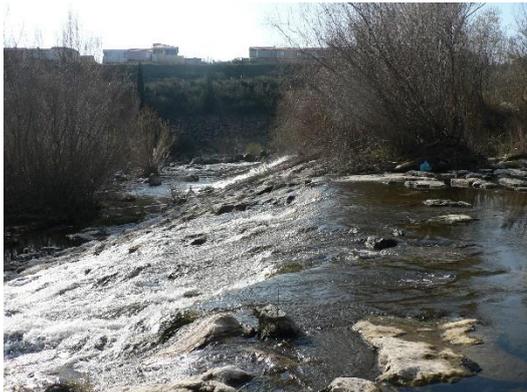
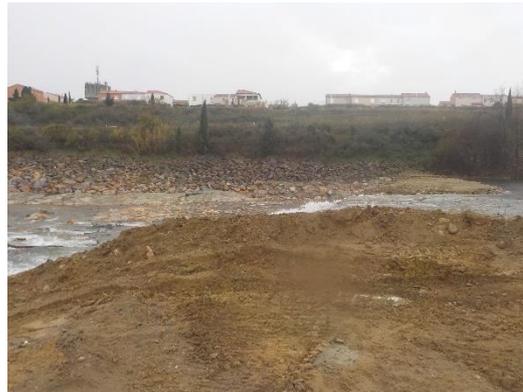
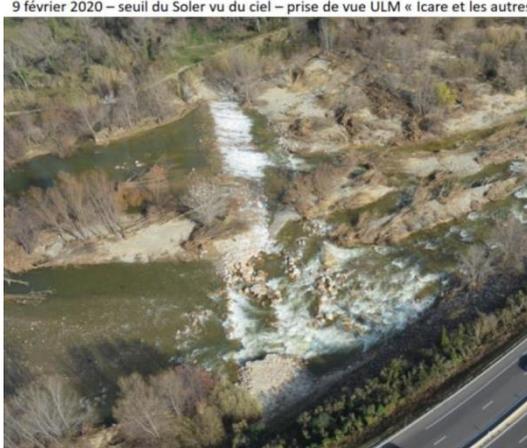
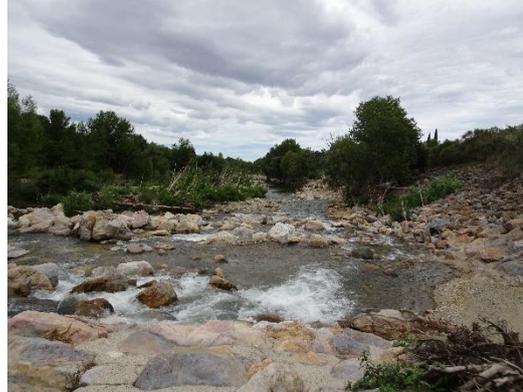
<p>Seuil du Soler 3 avant les crues de 2020</p>	<p>Reconstruction du Soler 3 (travaux d'urgence)</p>
<p>9 février 2020 – seuil du Soler vu du ciel – prise de vue ULM « Icare et les autres »</p>

<p>Vue du ciel du Seuil du Soler 3 détruit par les crues de 2020</p>	<p>Vue vers l'aval du seuil du Soler 3 détruit par les crues de 2020</p>

Synthèse du diagnostic des ouvrages	
<i>Etat des lieux des désordres</i>	
➤	Autour de l'ouvrage :
➤	Déconnexions de la prise d'eau en rive gauche et du bras d'alimentation consécutives à la formation de la brèche en rive droite du seuil. L'abaissement du niveau de l'ouvrage a induit une incision du fond du lit en amont immédiat afin de retrouver un profil en long homogène. Cette incision est uniquement visible sur le bras droit, aujourd'hui bras principal de l'écoulement,
➤	De nombreux embâcles plus ou moins importants selon les secteurs. Ces marqueurs de l'emprise et de la puissance de la crue ont ponctuellement joué un rôle dans la dégradation des ouvrages,
➤	Sur les ouvrages :
➤	Formation d'une brèche de 40 m de large dans la partie droite de l'ouvrage transversal. Les blocs désolidarisés se sont pour partie déposés au pied de l'ouvrage,
➤	Désolidarisation plus ou moins marquée des blocs de la protection de berge en rive droite. Sur certains points du linéaire, les blocs formant initialement le sabot ont été emportés. Dans le fonctionnement actuel, l'écoulement principal augmente les contraintes hydrauliques supportées par cet enrochement, le fragilisant d'autant plus,

Priorité	Localisation des travaux	Nature des travaux
Travaux d'urgence	Enrochement rive droite aval	Reprise en sous-cœuvre de l'enrochement sur un linéaire proche de 200 m et élimination des arbres de gros diamètre qui interceptent les flottants et se développent entre les blocs des enrochements
	Seuil	Stabilisation/confortement de la brèche pour limiter son évolution pouvant entraîner une érosion régressive vers l'amont Reprise de la carapace béton entre le pied du coursier et le radier sur la partie existante en rive gauche
Travaux à moyen et long terme	Seuil	Réorientation du seuil en rive droite pour recentrer les écoulements dans l'axe de la Têt et rehaussement de la partie droite du seuil pour limiter les contraintes hydrauliques au pied de la RN 116 Les travaux et aménagements liés aux continuités piscicoles et sédimentaires seront intégrés à la conception des travaux définitifs sur les ouvrages transversaux

Autour du seuil	Favoriser la reprise des matériaux des atterrissements amont et aval lors des prochaines crues par une élimination de la végétation, un arrachage des souches et une scarification profonde des matériaux ou régalage mécanique pour accélérer et garantir ce transfert

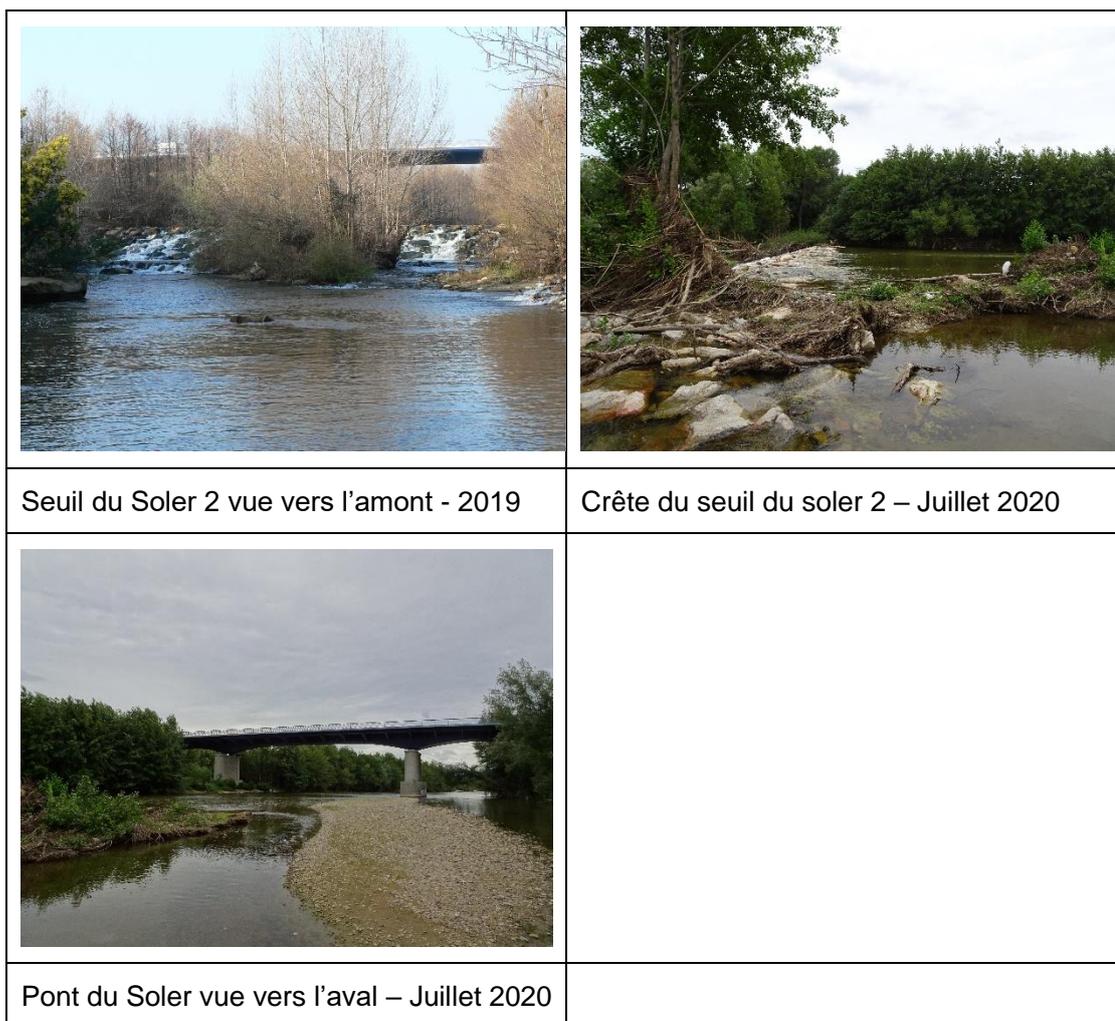
Figure 46 : Seuil du Soler 2

Toutefois, la RTM, lors de son diagnostic, suite à Gloria, a relevé les désordres suivants :

- Autour de l'ouvrage :
 - Présence de végétation entre les blocs des enrochements libres du talus de la RN 116 dont le système racinaire pourrait favoriser la désolidarisation des blocs les uns par rapport aux autres,
 - Présence d'embâcles importants et proches des berges en enrochements qui peuvent modifier localement les écoulements
- Sur le seuil :
 - Présence d'arbres dans les atterrissements en amont et en aval du seuil pouvant contribuer à sa déstructuration. Ils peuvent intercepter les flottants et risquent d'être arrachés par la vitesse des écoulements. Dans cette hypothèse, ils créeront des brèches dans le seuil qui sera fragilisé

Priorité	Localisation des travaux	Nature des travaux
Travaux à moyen et long terme	Seuil	Les embâcles les plus importants sur les atterrissements amont et aval du seuil seront à éliminer pour diminuer les contraintes locales
	Rives	Gestion de la végétation sur les enrochements afin de ne pas avoir de gros arbres qui puissent se développer entre les blocs libres. Cette gestion devra être d'autant plus rigoureuse et systématique au pied des enrochements

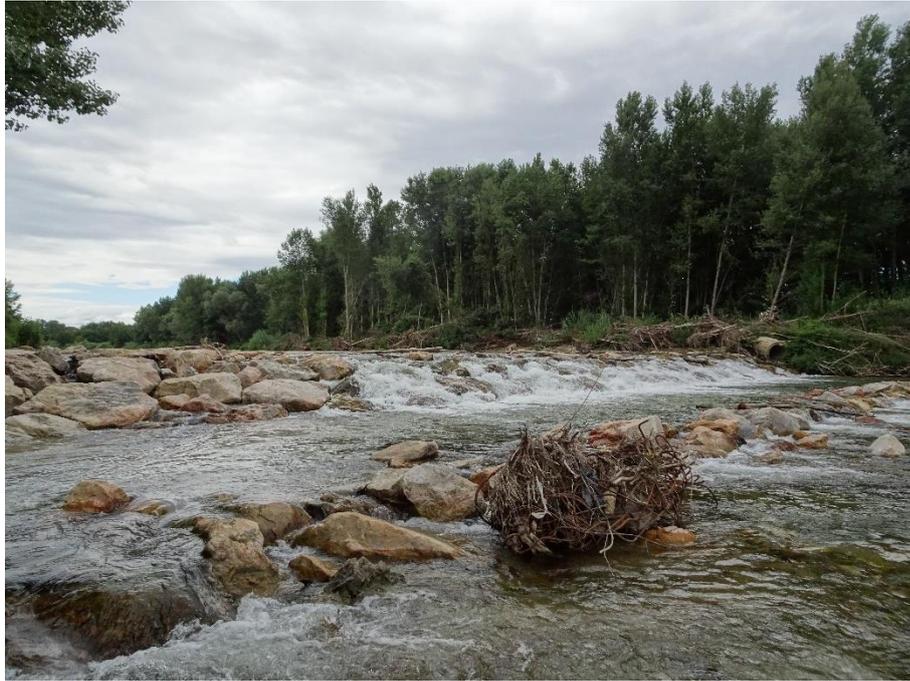
Figure 49 : Seuil du Soler 1 – Juillet 2020

Toutefois, la RTM, lors de son diagnostic, suite à Gloria, a relevé les désordres suivants :

Priorité	Localisation des travaux	Nature des travaux
Travaux à envisager à court terme	Seuil	Couper les gros arbres qui se développent entre les blocs de l'ouvrage au niveau de son insertion dans la berge de la rive droite, en pied des enrochements de la RN 116
	Enrochement rive droite	Couper les plus gros arbres dans les enrochements afin de limiter l'impact des systèmes racinaires sur la structure des ouvrages du talus de la RN 116. Cette gestion devra être d'autant plus rigoureuse et systématique au pied des enrochements
Travaux à moyen et long terme	Berges	Traiter les embâcles les plus importants et proches des berges en enrochements pour diminuer les contraintes locales
