Etude pour la restauration
hydromorphologique du lit de la
Têt aval

Rapport de Mission 1 - Partie 1

Etat initial et diagnostic hydro-
sédimentaire.

44321 | Décembre 2020 | v.4

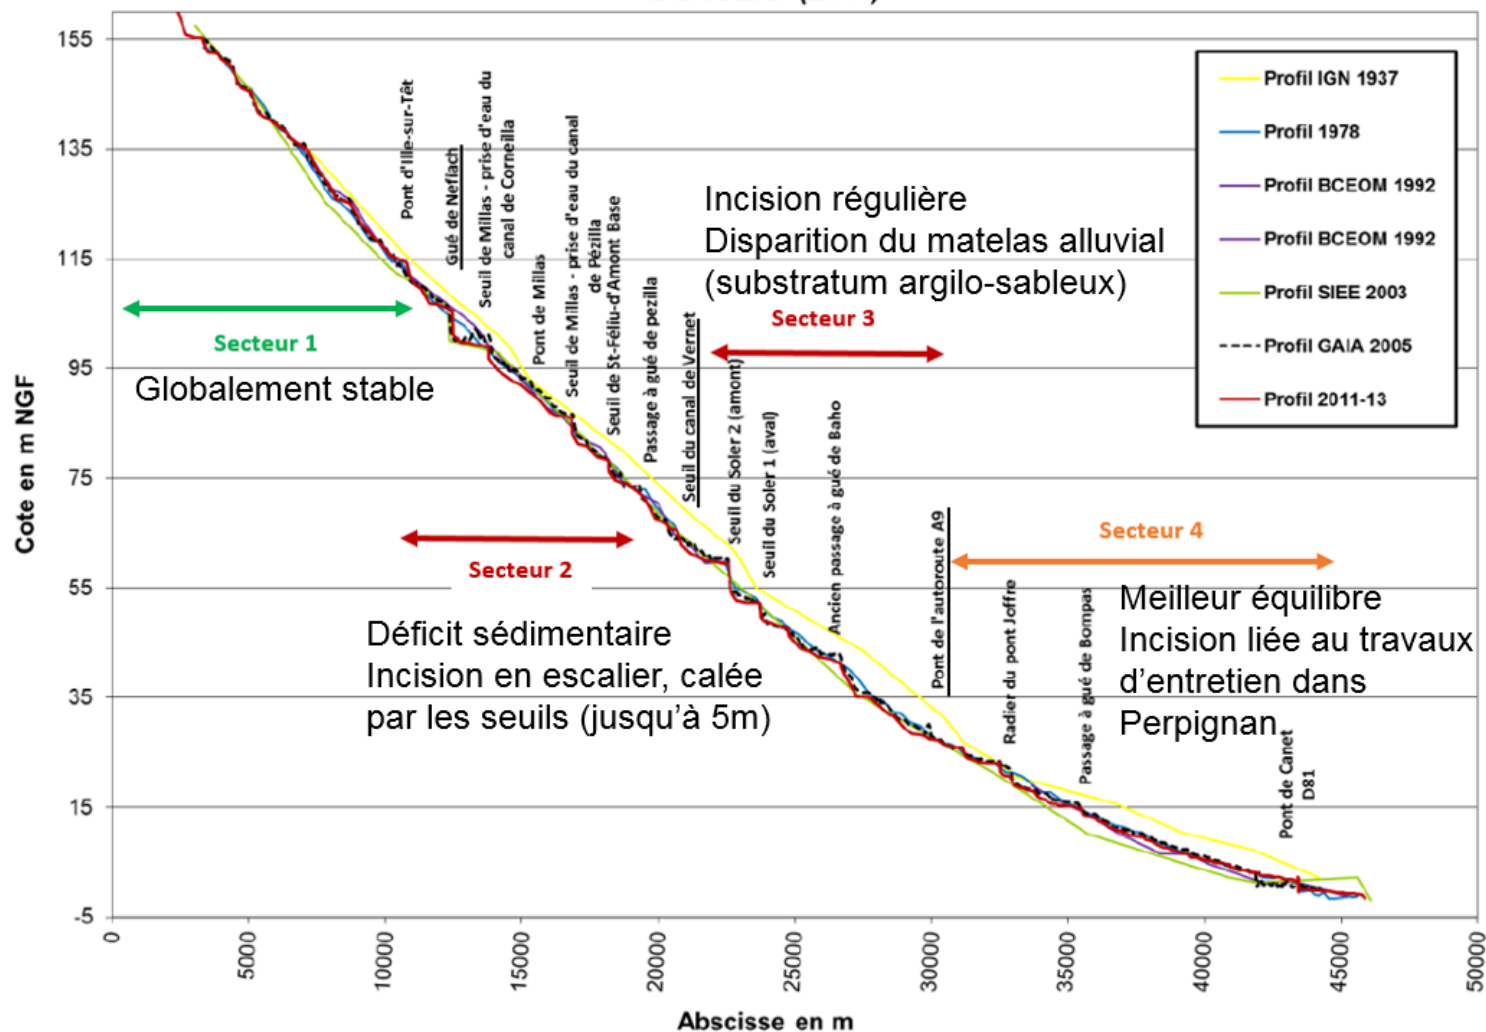
Figure 44 : Evolution du profil en long de la Têt entre 1937 et 2017 des Gorges à l'embouchure avec synthèse des conclusions de Burgeap (2014)

Sur ce secteur, la Têt est globalement en meilleur équilibre que sur les secteurs amont. Elle présente toutefois des signes d'incision qui s'expliquent dans Perpignan par les travaux d'entretien régulier des atterrissements et en aval par un rééquilibrage du profil en long.

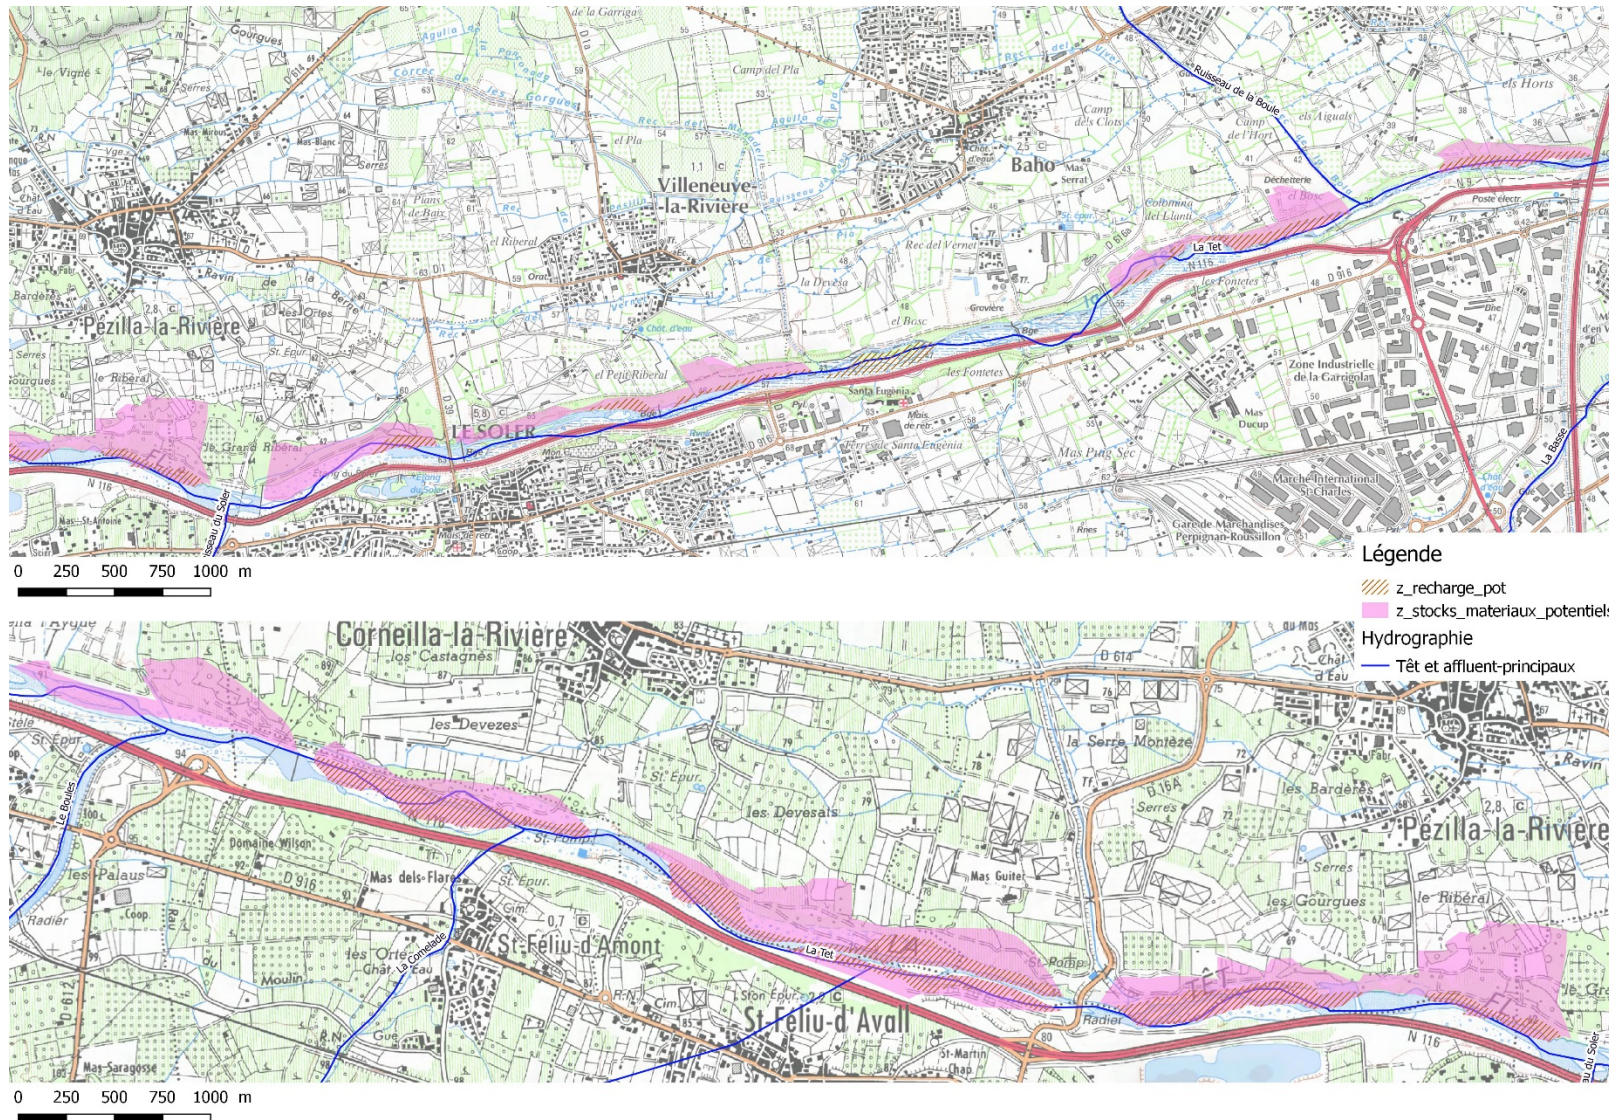
Figure 57 : Extrait cartographique des stocks sédimentaires potentiels

L'étude CCEau-Burgeap a mis en évidence des zones de stocks sédimentaires potentiels le long de la Têt. (Figure 56). Les périmètres représentés sont uniquement localisés à proximité du cours d'eau, puisqu'il s'agit des stocks de matériaux potentiellement mobilisables en cas de forte de crue.

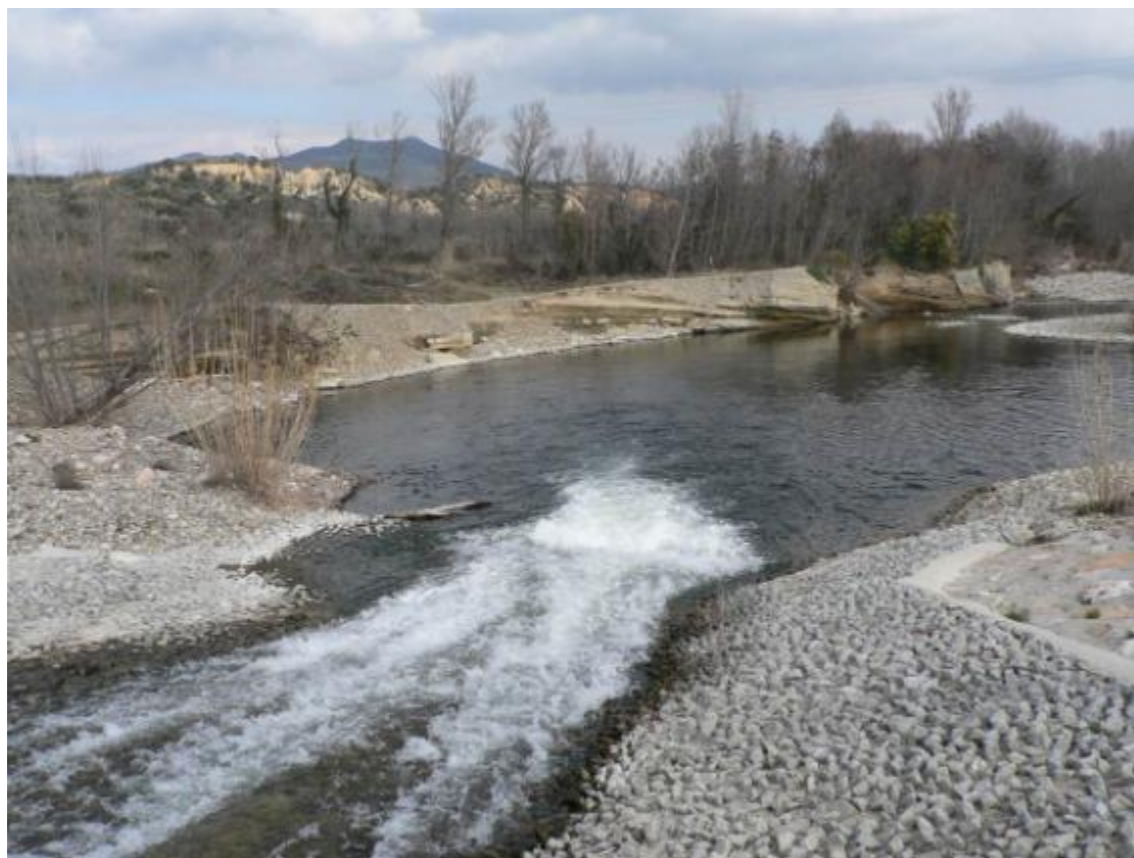
Passé à poisson et fosse de dissipation – vue vers aval

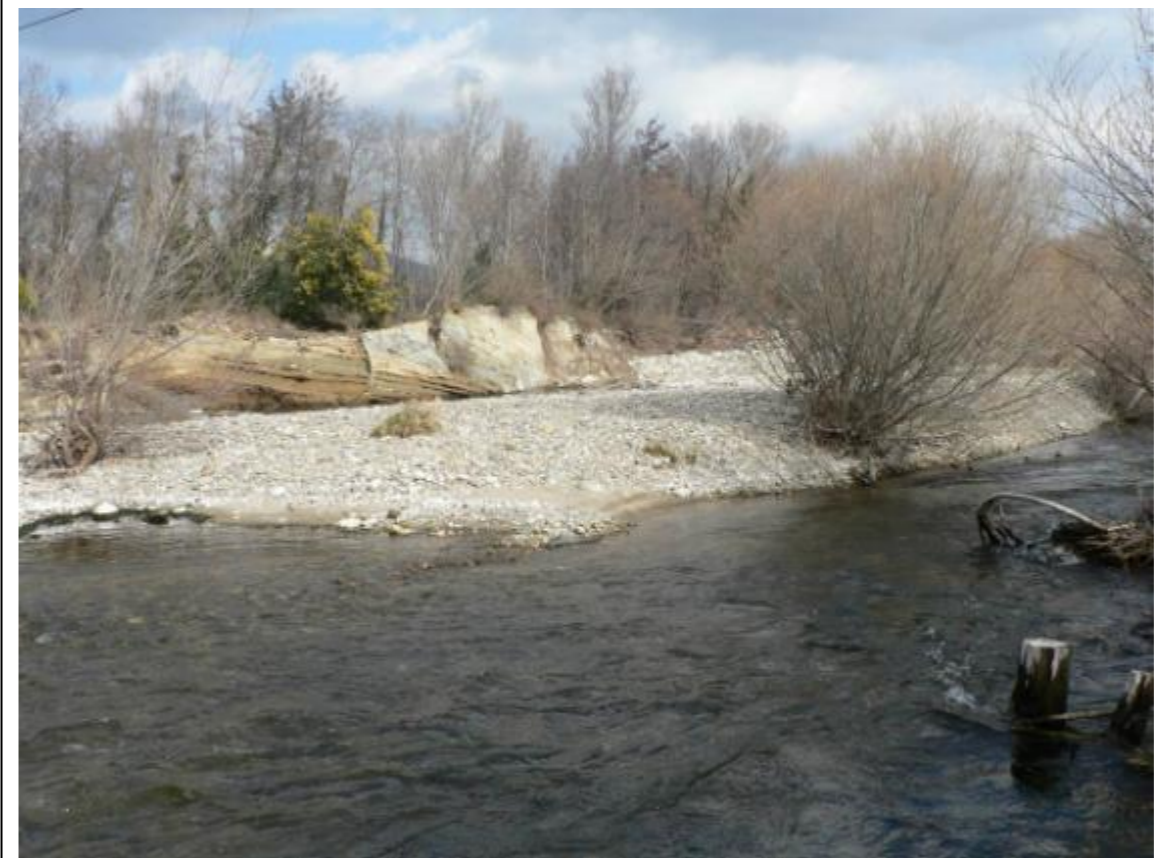
Erosion de berge en aval de la passe à poisson

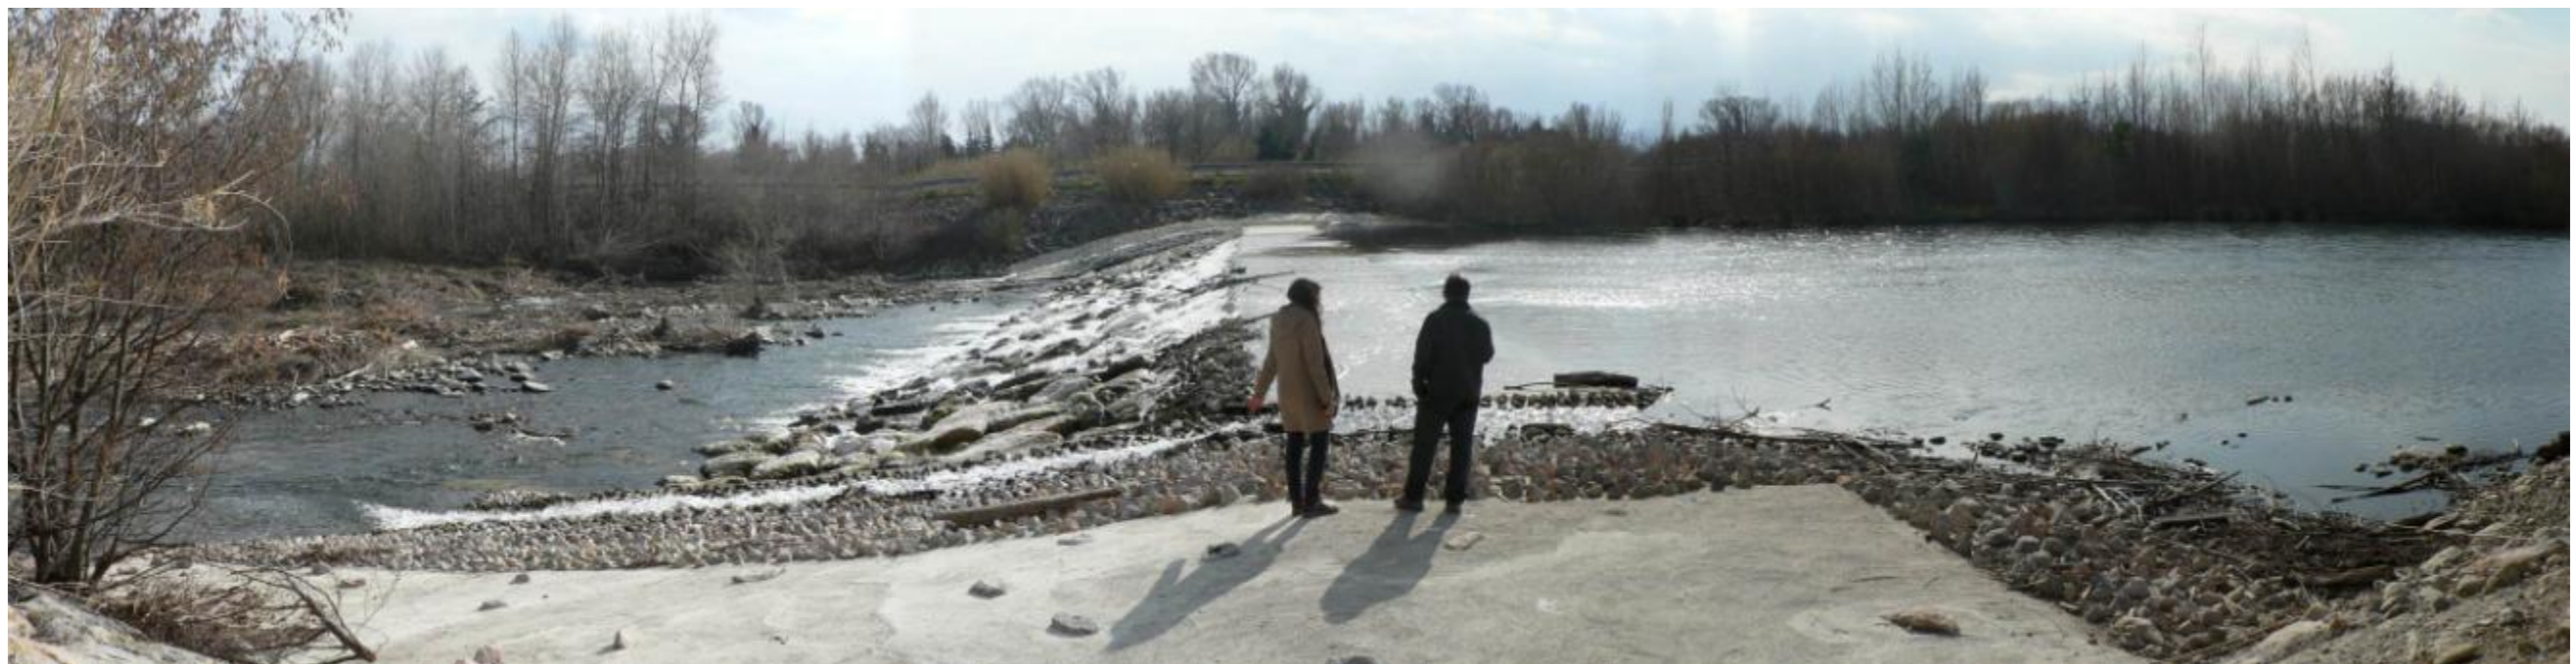
Le seuil de Millas

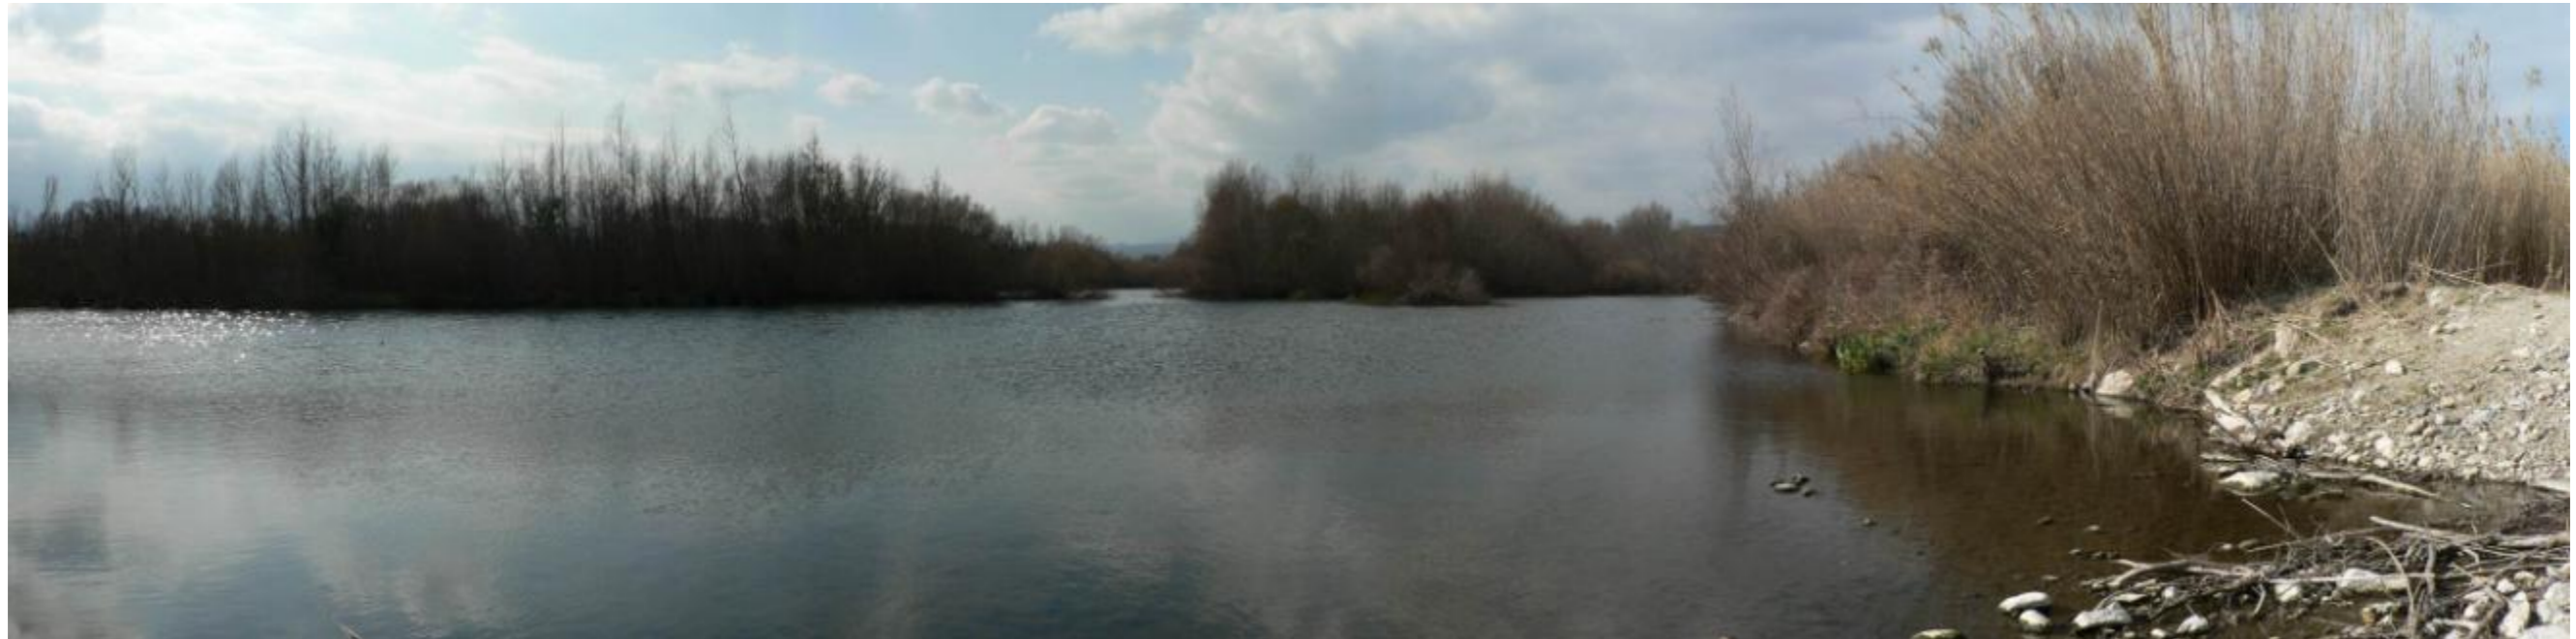
Le remous liquide créé par le seuil

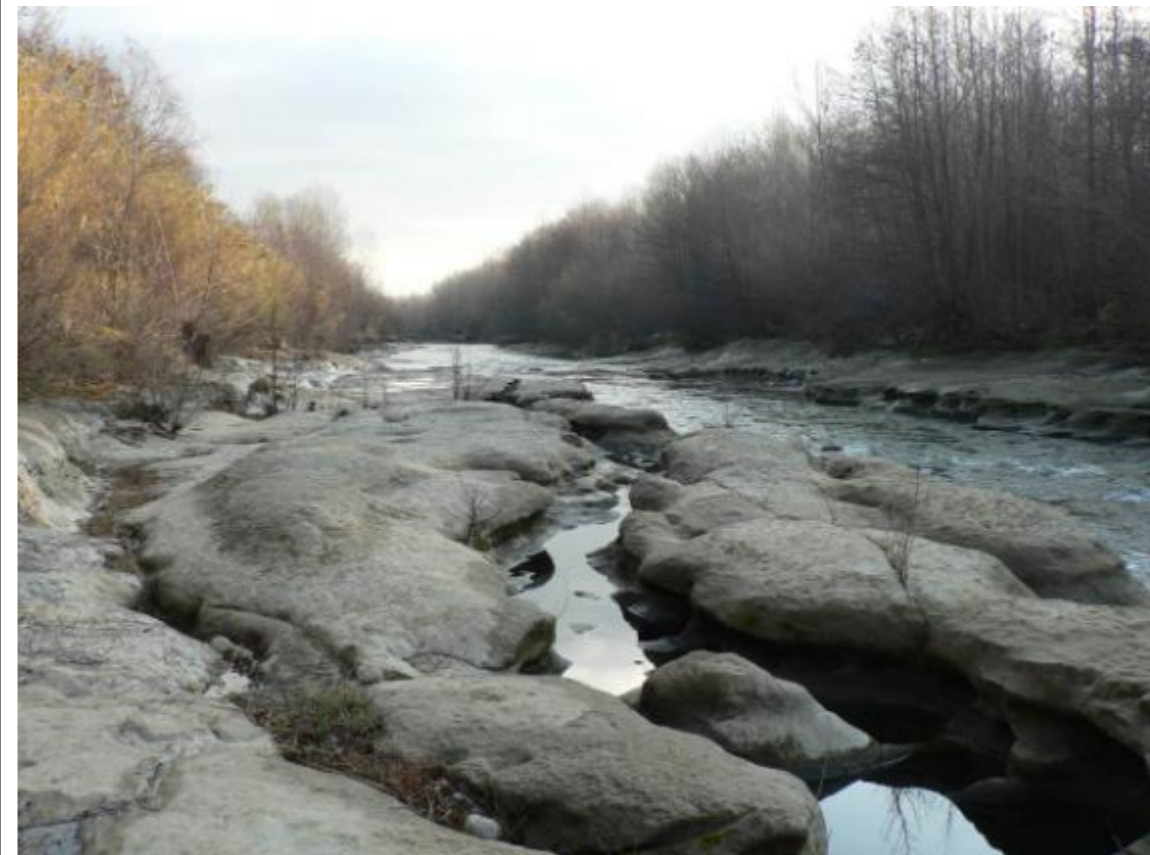
Lit incisé en aval du seuil du Soler 2 ROE 36235 – vue vers l'aval depuis la rive gauche

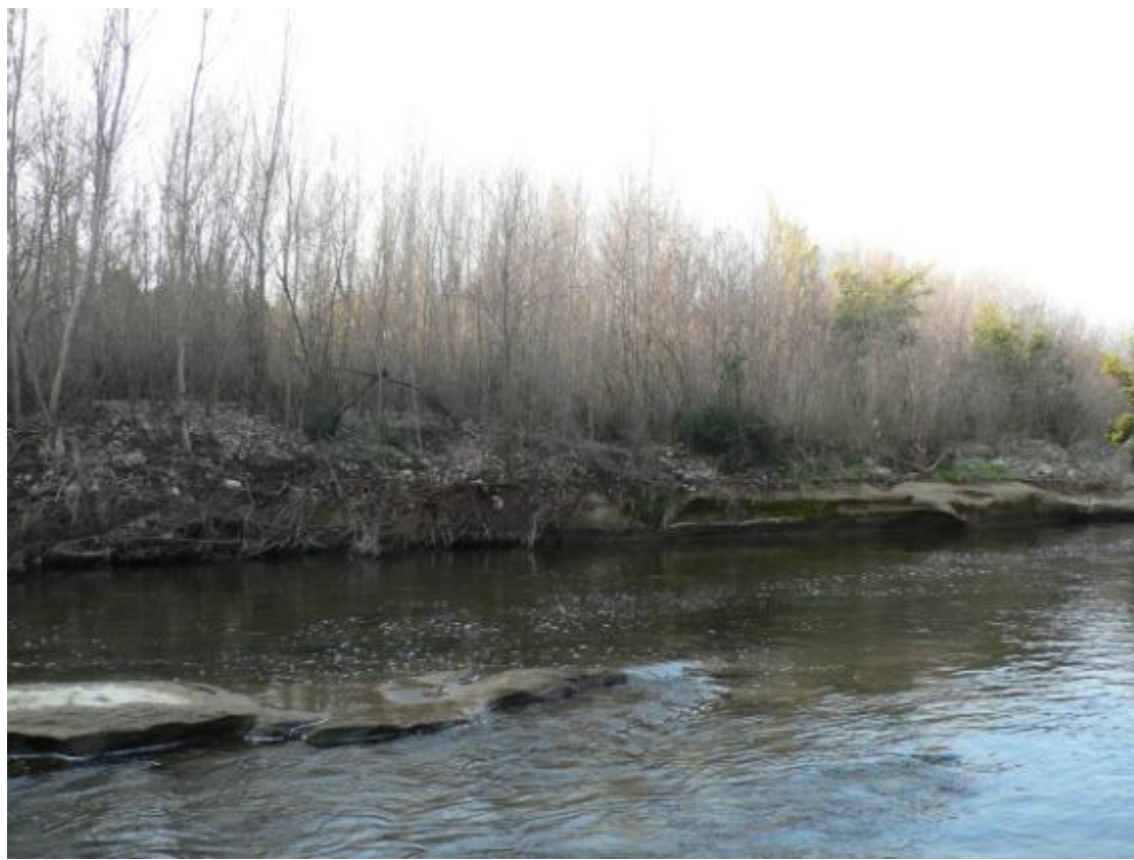
Les marques d'incision en aval du Pont du Soler

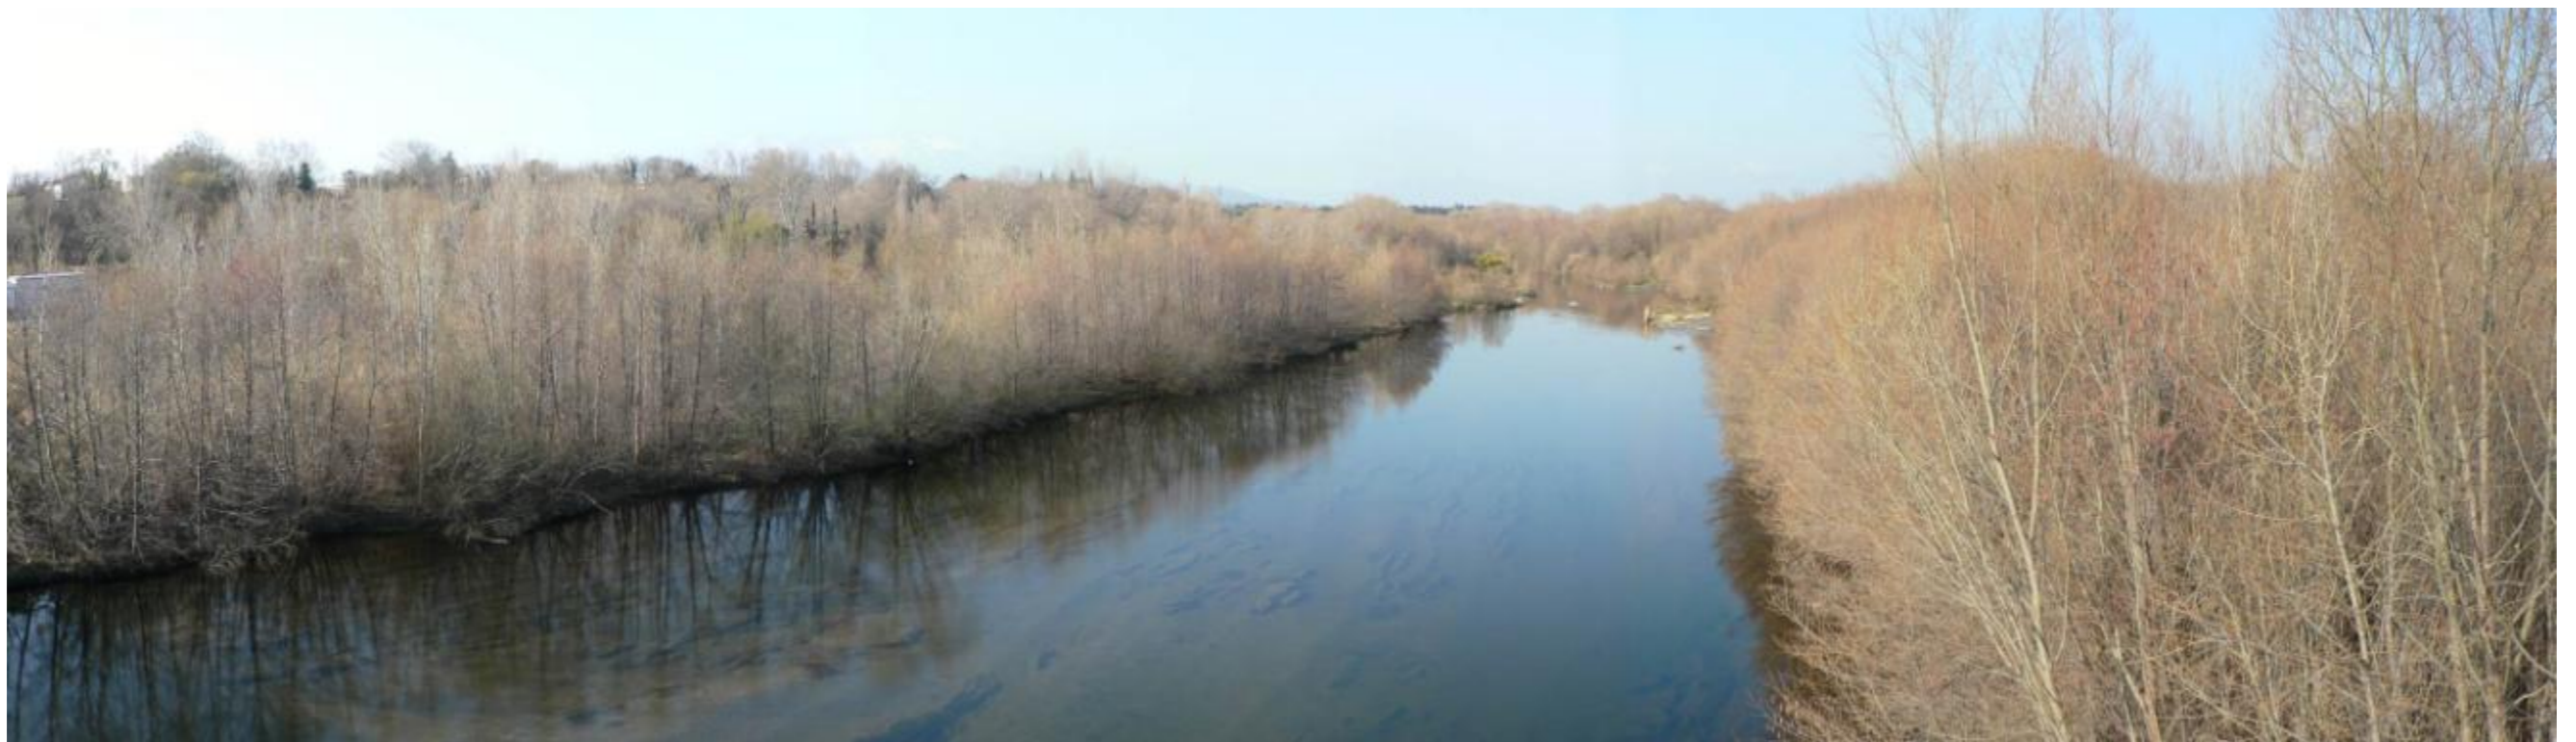
Les marques d'incision au fond du lit de la Têt, vue vers l'amont depuis le pont du Soler

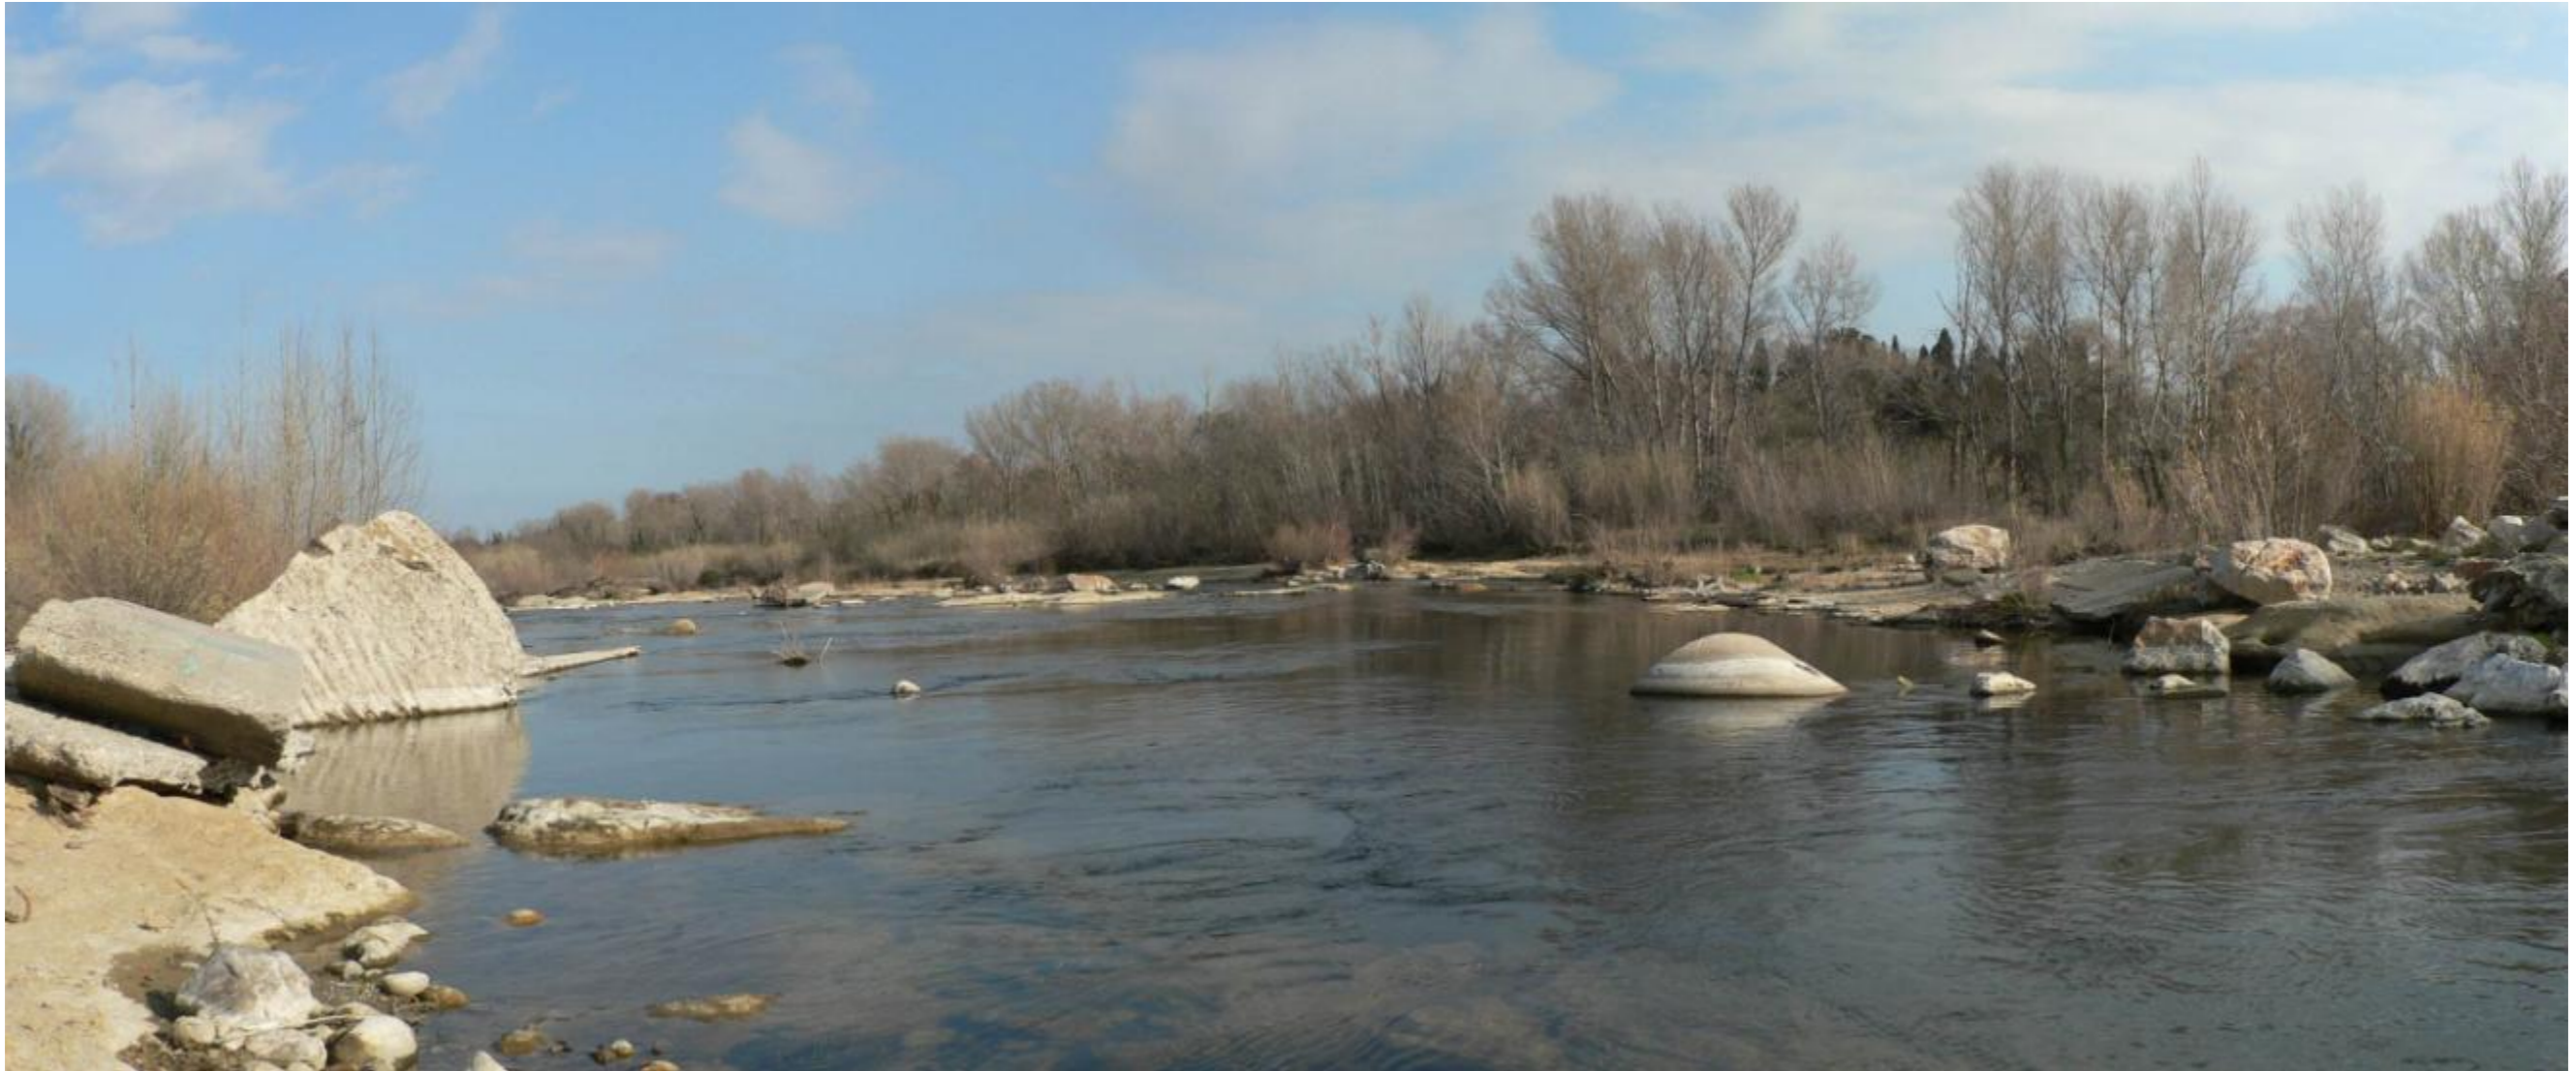
Vue du lit après la destruction du seuil servant de prise d'eau au canal des 4 cazals et du passage à gué de Baho - Vue vers l'aval depuis la rive gauche

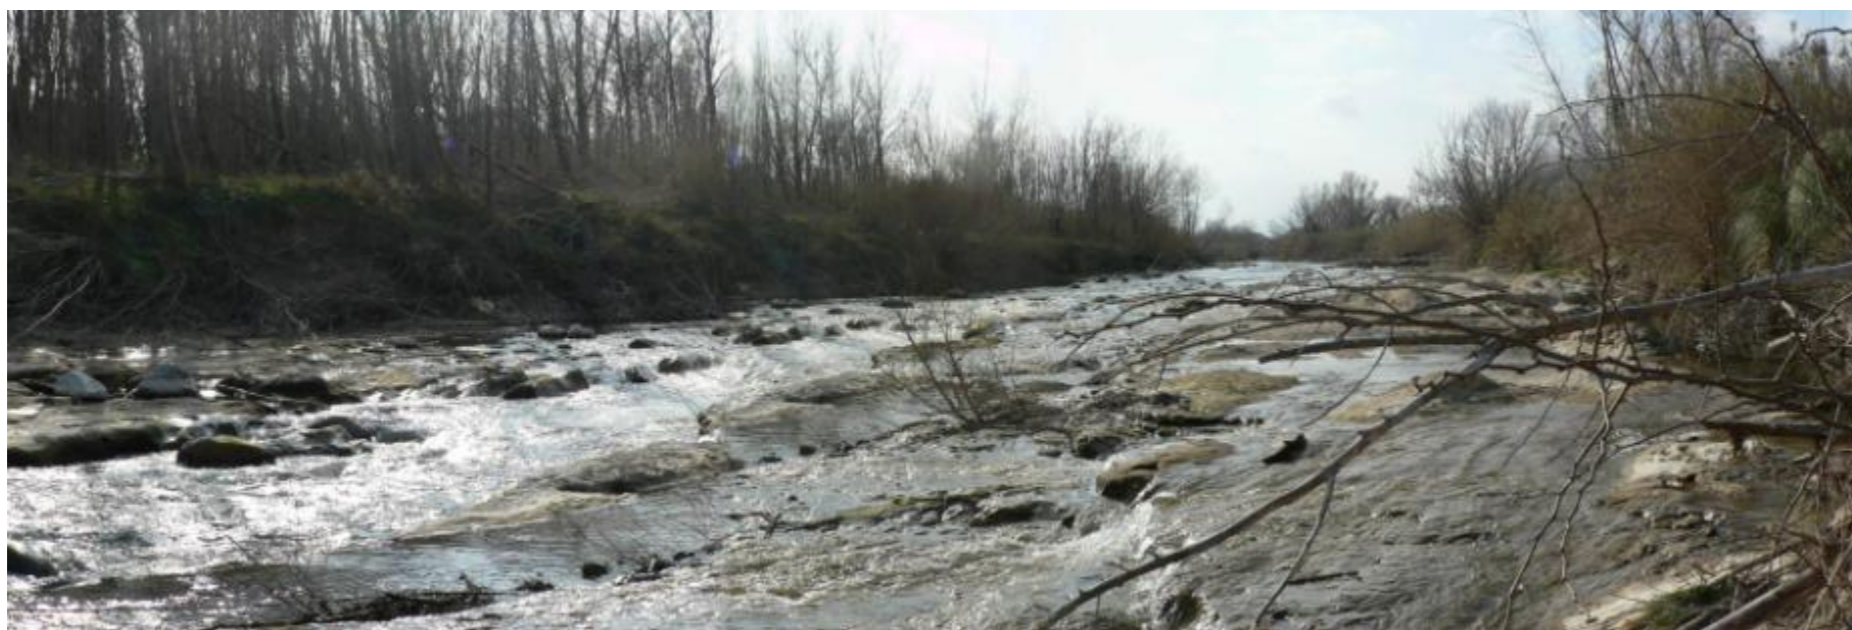
Vue vers l'amont, amont de l'ancien passage à gué de Baho – marque d'incision et d'érosion régressive suite à l'effondrement des deux ouvrages

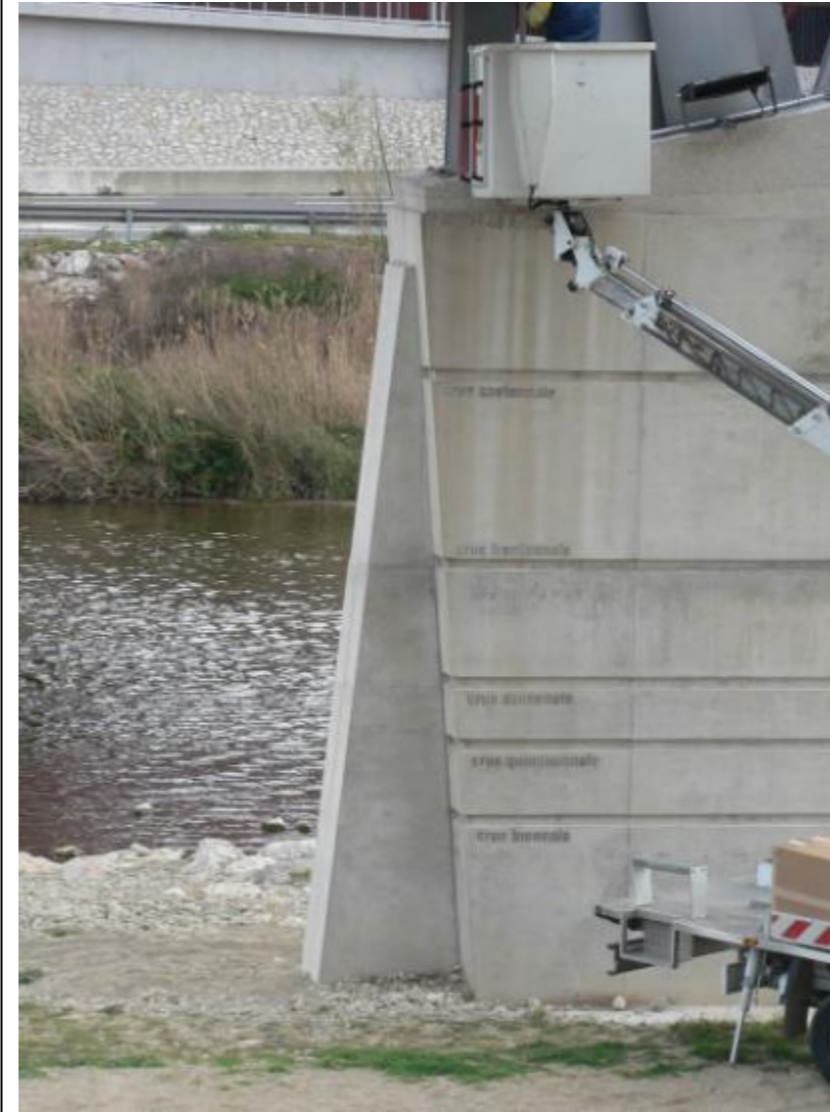
Les repères de crues sur la passerelle en amont du pont Joffre

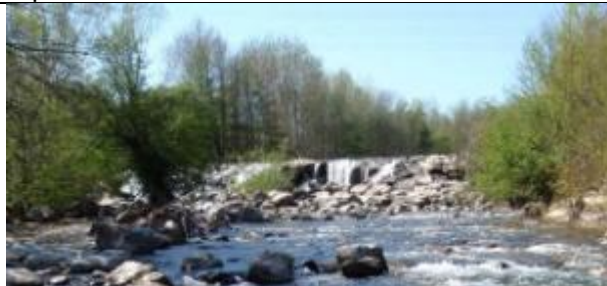
Enrochements fragilisés sur le centre du seuil de la prise d'eau du Canal du Vernet et Pia

Seuil du de la prise d'eau du Canal du Vernet et Pia, vue vers l'amont

Cette fragilisation en cours résulte de l'érosion régressive et de l'incision verticale sur un tronçon du fleuve où le profil d'équilibre n'est pas atteint. Le seuil de la prise d'eau du canal du Vernet et Pia est en péril mettant également l'ouvrage de protection en rive droite, de la RN 116, en situation préoccupante (en cas de rupture du seuil l'érosion régressive s'accroîtrait et se propagerait vers l'amont provoquant le déchaussement du talus de la RN116)

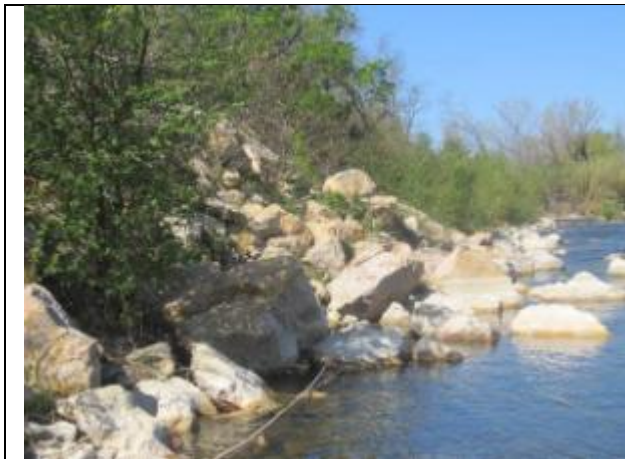
Talus de la RN 116 en au droit de St Feliu d'Avall
